H290

Pilona

# Parking

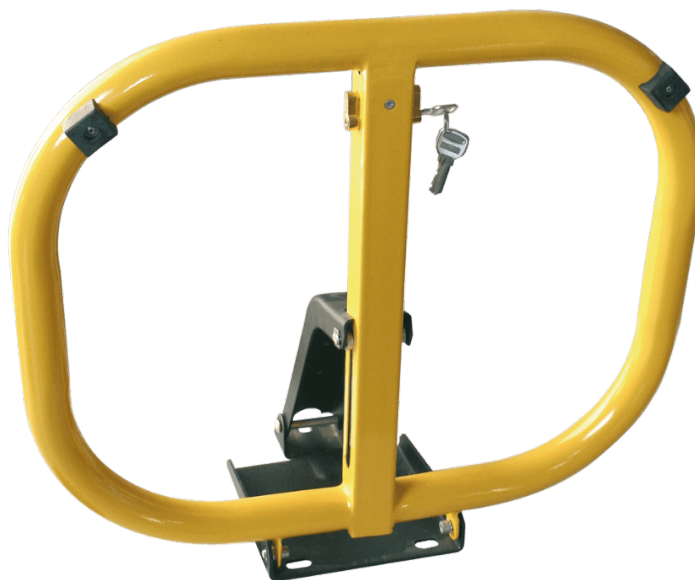
Fijación  
Pernos M10

**Pilona de diseño parking, fabricada en acero con tratamiento Ferrus, proceso protector del hierro que garantiza una óptima resistencia a la corrosión. El tratamiento Ferrus se compone de tres capas que se aplican después de limpiar toda la suciedad y las impurezas mediante granallado y consiste en un zincado, seguido de una capa de imprimación epoxi y un último recubrimiento de pintura poliéster en color amarillo RAL 2021. fabricada en acero con tratamiento Ferrus, proceso protector del hierro que garantiza una óptima resistencia a la corrosión.**

Ref.	A	B	C	H
H290	610	250	194	545

**Hierro con tratamiento FERRUS:** proceso protector del hierro, que garantiza una óptima resistencia a la corrosión. El tratamiento Ferrus se compone de tres capas que se aplican después de limpiar toda la suciedad y las impurezas mediante granallado y consiste en un baño electrolítico, seguido de una capa de imprimación epoxi y un último recubrimiento de pintura poliéster en polvo.
